Excavación fina y saneamiento dental de la fundación de la presa del Ramal H, Tandil

Fine excavation and dental sanitation of "Ramal H" dam foundation, Tandil

El presente trabajo trata sobre la fundación de la presa del Ramal H, su caracterización geológica y geotécnica y el tratamiento aplicado a la misma durante la faz final de excavación con el objeto de producir una homogeneización de las características geomecánicas del sustrato rocoso de apoyo mediante saneamiento dental, previo al tratamiento del mismo mediante inyecciones cementicias.

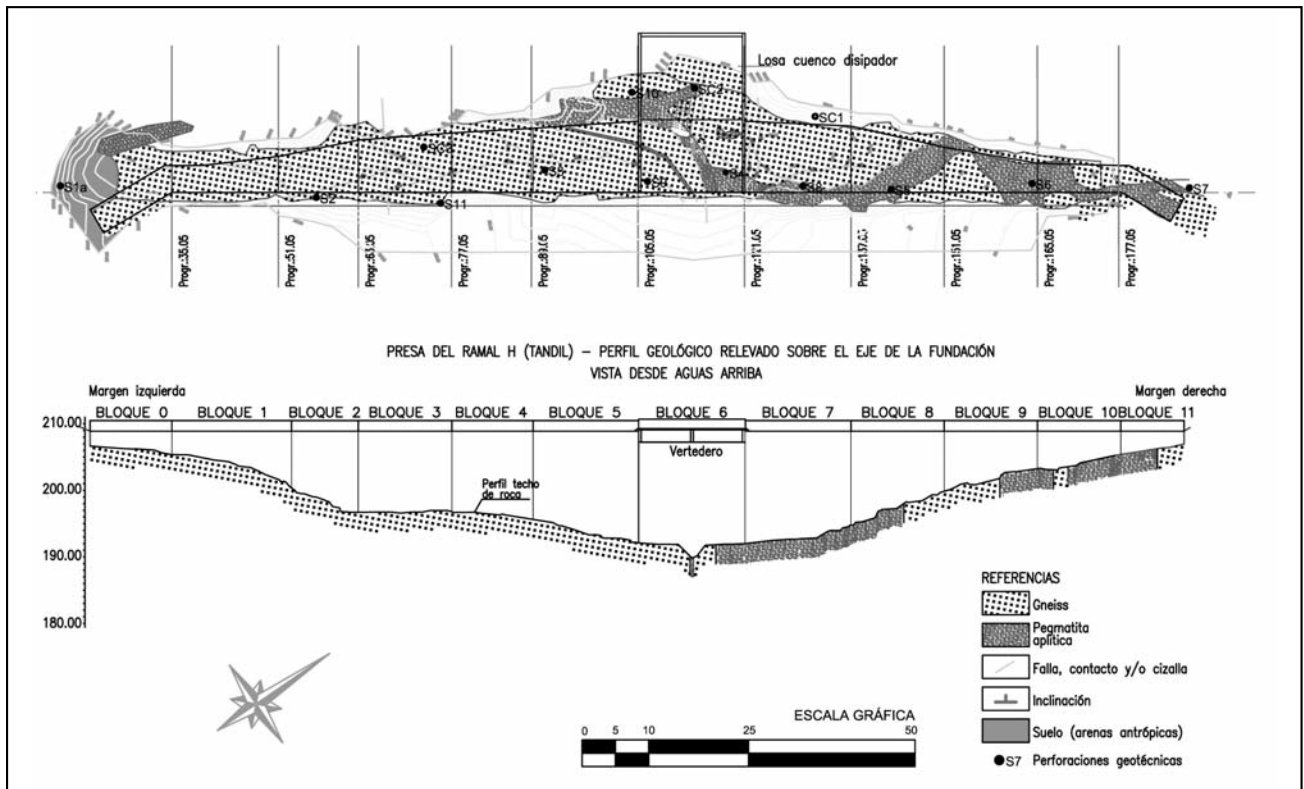
Figura 1. Ramal H. Plano Relevamiento y Perfil Geológico.

El complejo litoestructural descrito fue relevado según se ilustra en la Figura 1 mediante la confección del plano y perfil geológico. En la Figura 2 se brinda el plano de alteración geotécnica de las rocas de fundación desde el punto de vista geológico ingenieril realizado según la estandarización de la International Association of Engineering Geology (Dearman et al., 1989). El perfil geotécnico fue publicado en el CAMSIG 2010 (Flores et al., 2010)

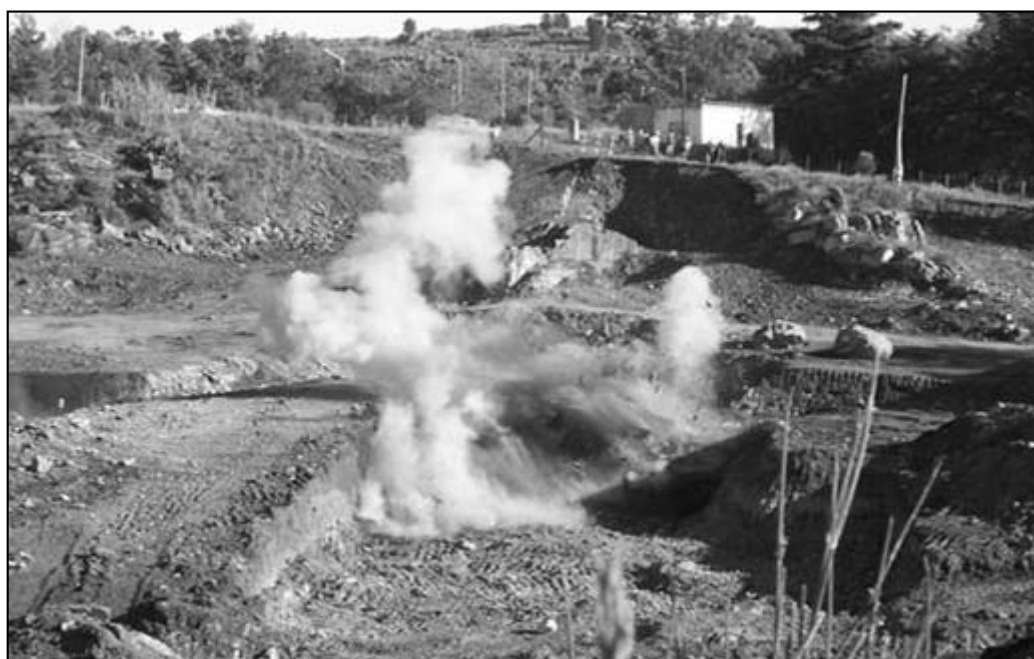
b.1) Excavación gruesa. A partir de entonces, la excavación gruesa se realizó con el uso de escarificadores y explosivos mediante la voladura de bancos bajos utilizando la técnica de voladura de baja intensidad (Figura 3).

Figura 3. Excavación gruesa de la fundación - voladura de roca.

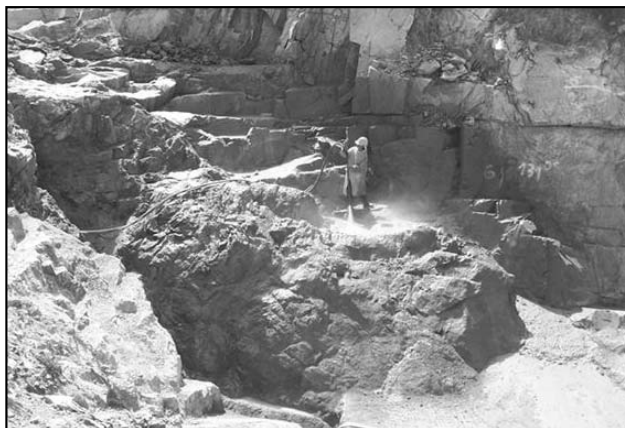
Figura 4. Limpieza de la roca de fundación mediante aire y agua a presión.

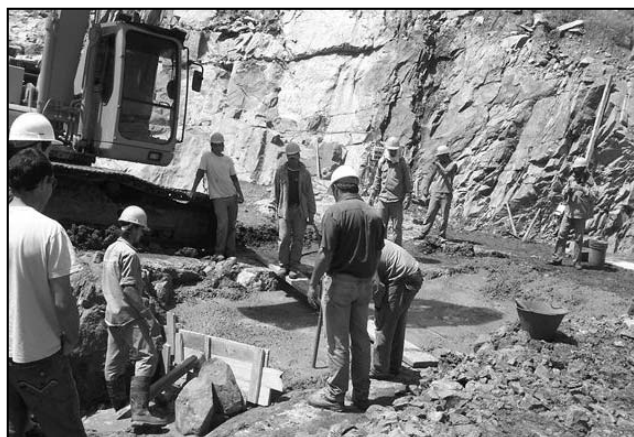
Figura 5. Excavación fina de las rocas de fundación en el área central de la presa.

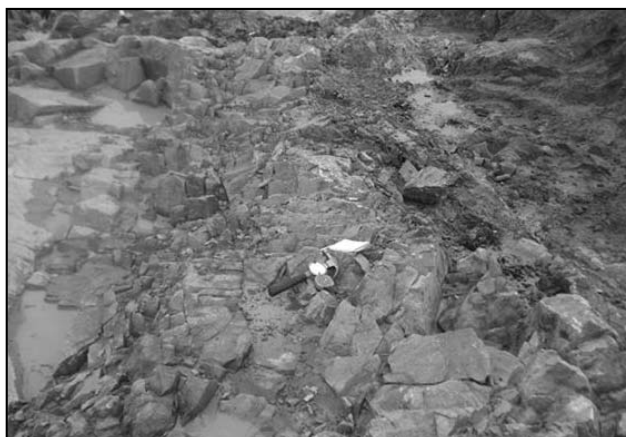
Figura 6. Área de estribo de margen derecha. Dique de rocas pegmatíticas rosadas en el plano de fundación previo a las tareas de saneamiento del contacto con rocas de composición gneissica. Se observa buena calidad geomecánica de la matriz rocosa pero con intensa presencia de fisuras, en parte rellenas de arcillas.

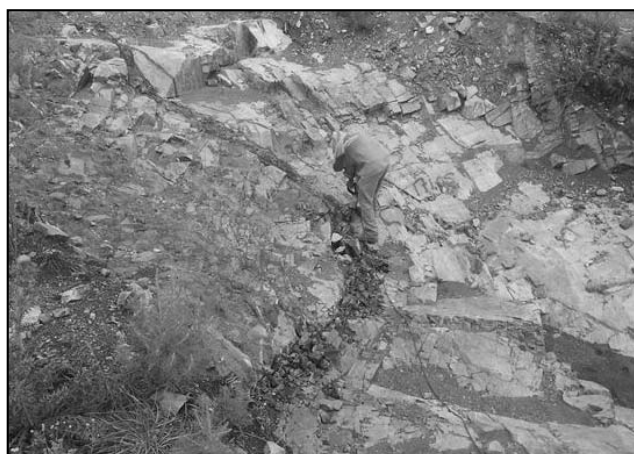
Figura 7. Sector demarcado para limpieza y calafateo de material muy fisurado con parcial presencia de arcillas plásticas rellenan-do fisuras entre progresivas 170 a 180.

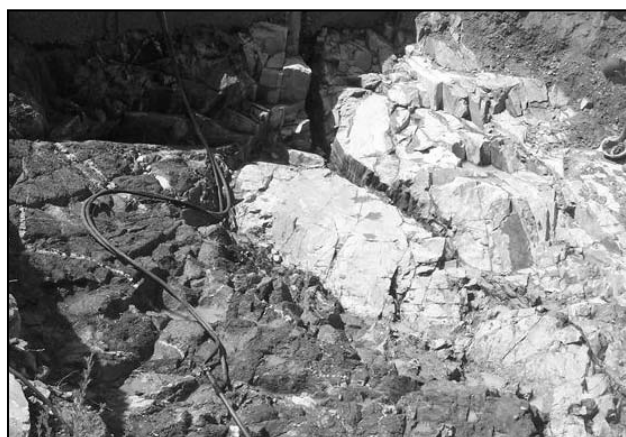
Figura 8. Vista del sector anterior (Figura 7) una vez finalizada la tarea de limpieza y previo al hormigonado de protección.

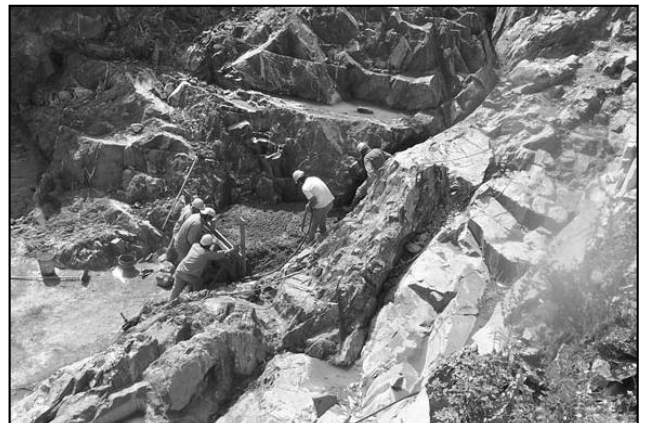
Figura 14. Proceso de hormigonado de reemplazo durante el saneamiento de zonas de alteración con presencia de cizalla en rocas de composición gneissica tonalítica cercanas al contacto gneiss - pegmatita.

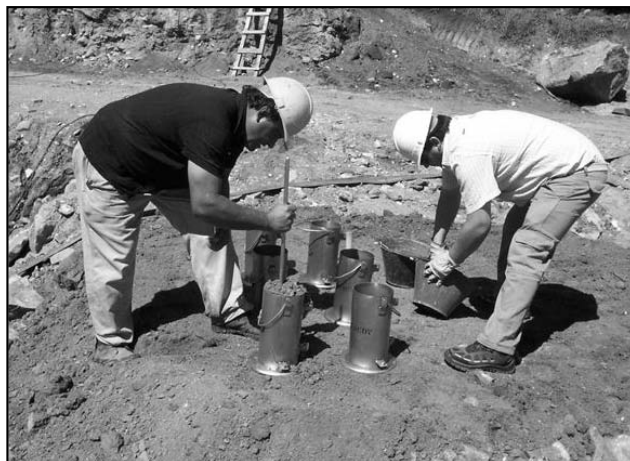
Figura 16. Tratamiento dental. Probetas de ensayo del hormigón H13 utilizado en la tarea de saneamiento .

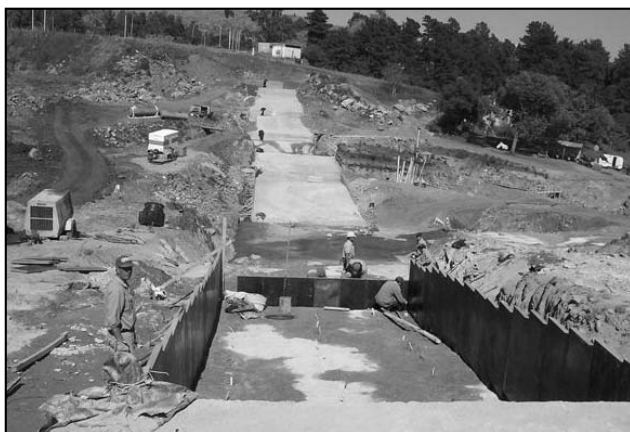
Figura 18. Zócalo de apoyo de la presa o plinto. Vista general desde el estribo de margen derecha de la totalidad del zócalo de apoyo. En primer plano se observa la colocación de los módulos para la construcción del bloque 10 de la presa.
